# PREVAIL

## WR-1002-MLD 野外型光工作站说明书

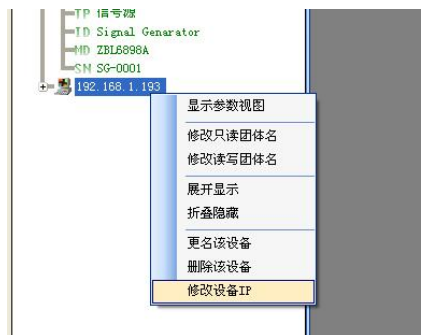
1. 应答器出厂默认 IP 地址为 192.168.1.168，网关 192.168.1.1，子网掩码 255.255.255.0
2. 用网线将电脑与应答器相连（可以直接连接），同时将电脑 IP 地址修改成 192.168.1.XXX（XXX 为除 168 以外的 0-255 任何一个数）；打开我公司的上位机网管软件，搜索到该设备并注册。
3. 右键点击设备图标，在菜单中选择修改设备 IP；

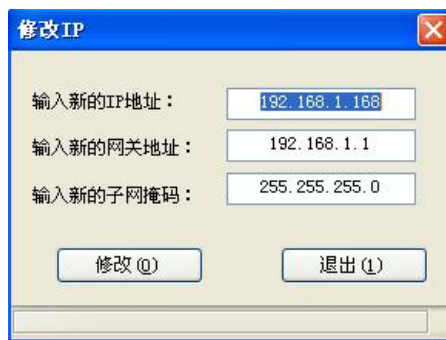
4. 在弹出的 IP 设置对话框中，输入你新的 IP 地址，网关和子网掩码；

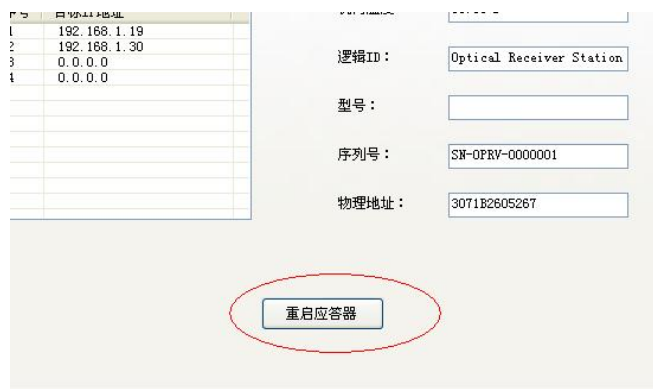
6. 重启应答器，新改的 IP 生效（可以在网管软件上点击重启按钮，或者重新上电）
